## **BEMIS PURE CLEAN BIDET TOILET SEAT**

**Instruction manual**

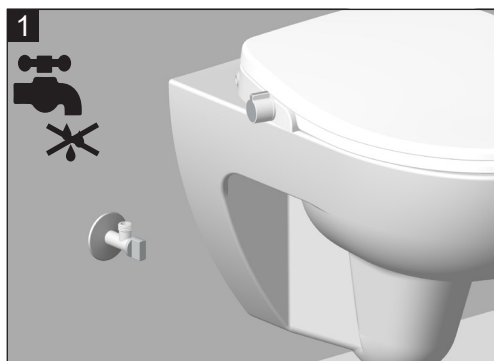
| | EN | Low inlet/visible or built-in cistern |
